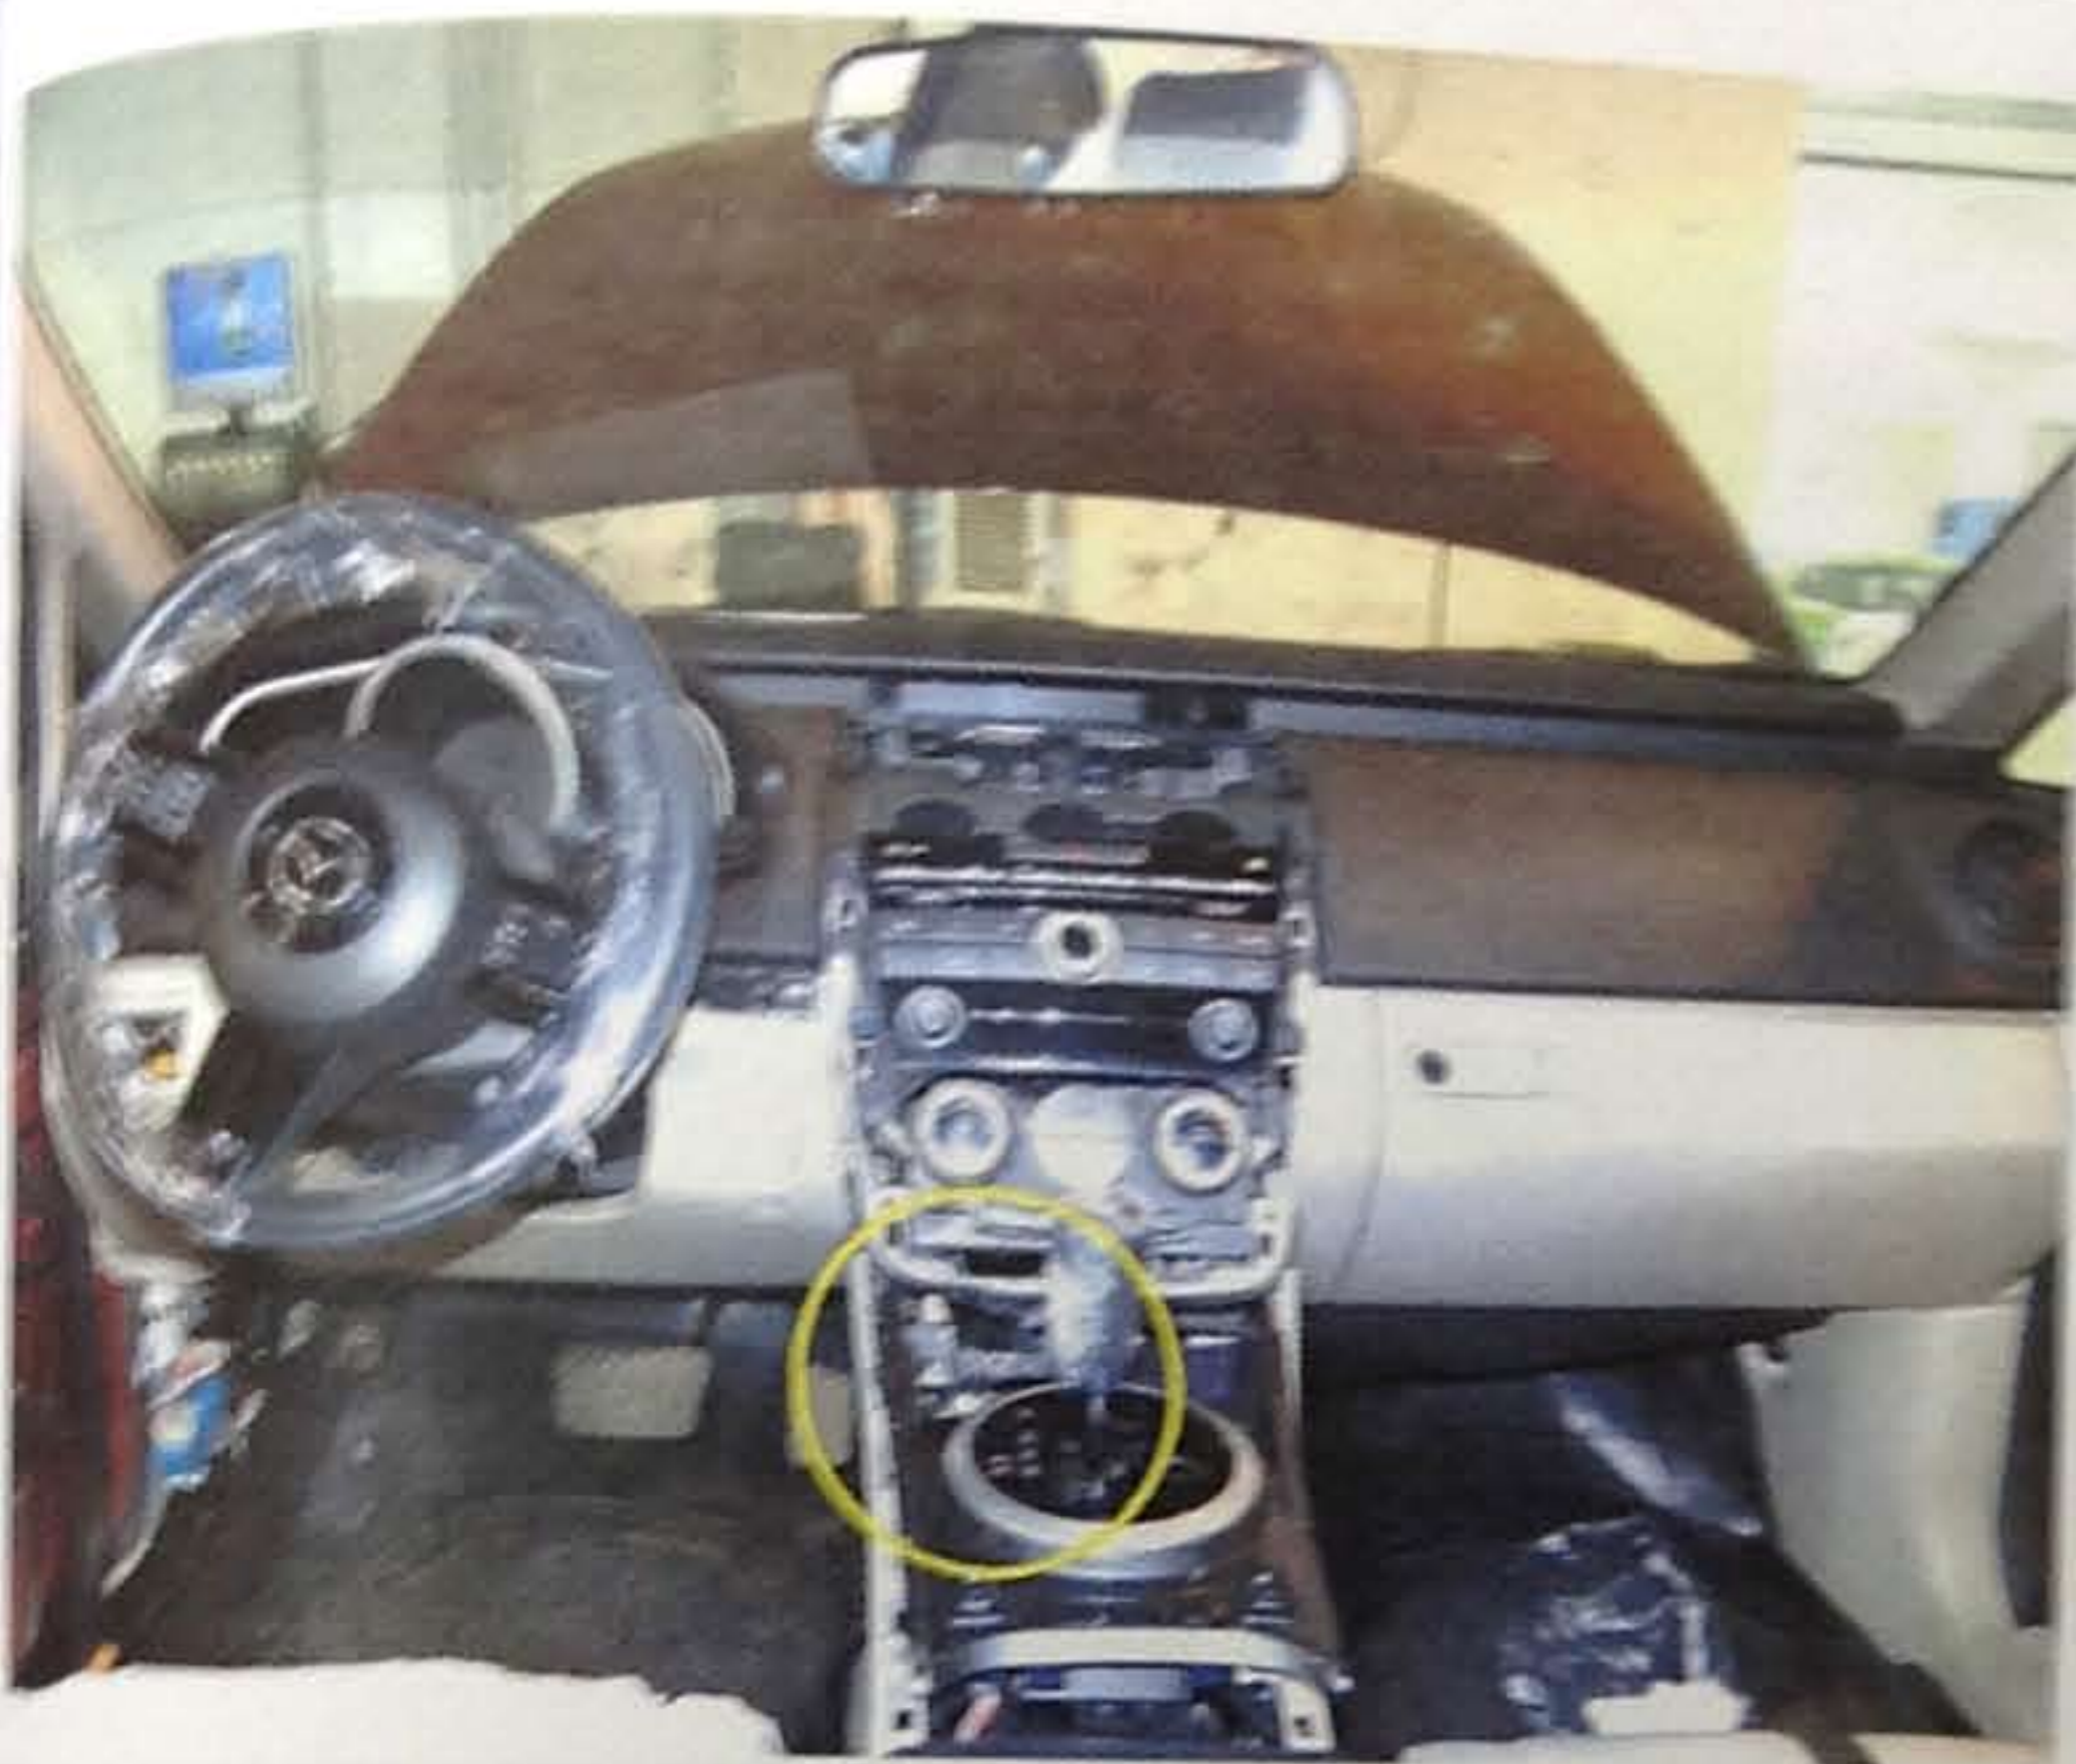
Фото № 5. Общий вид передней части салона автомобиля.

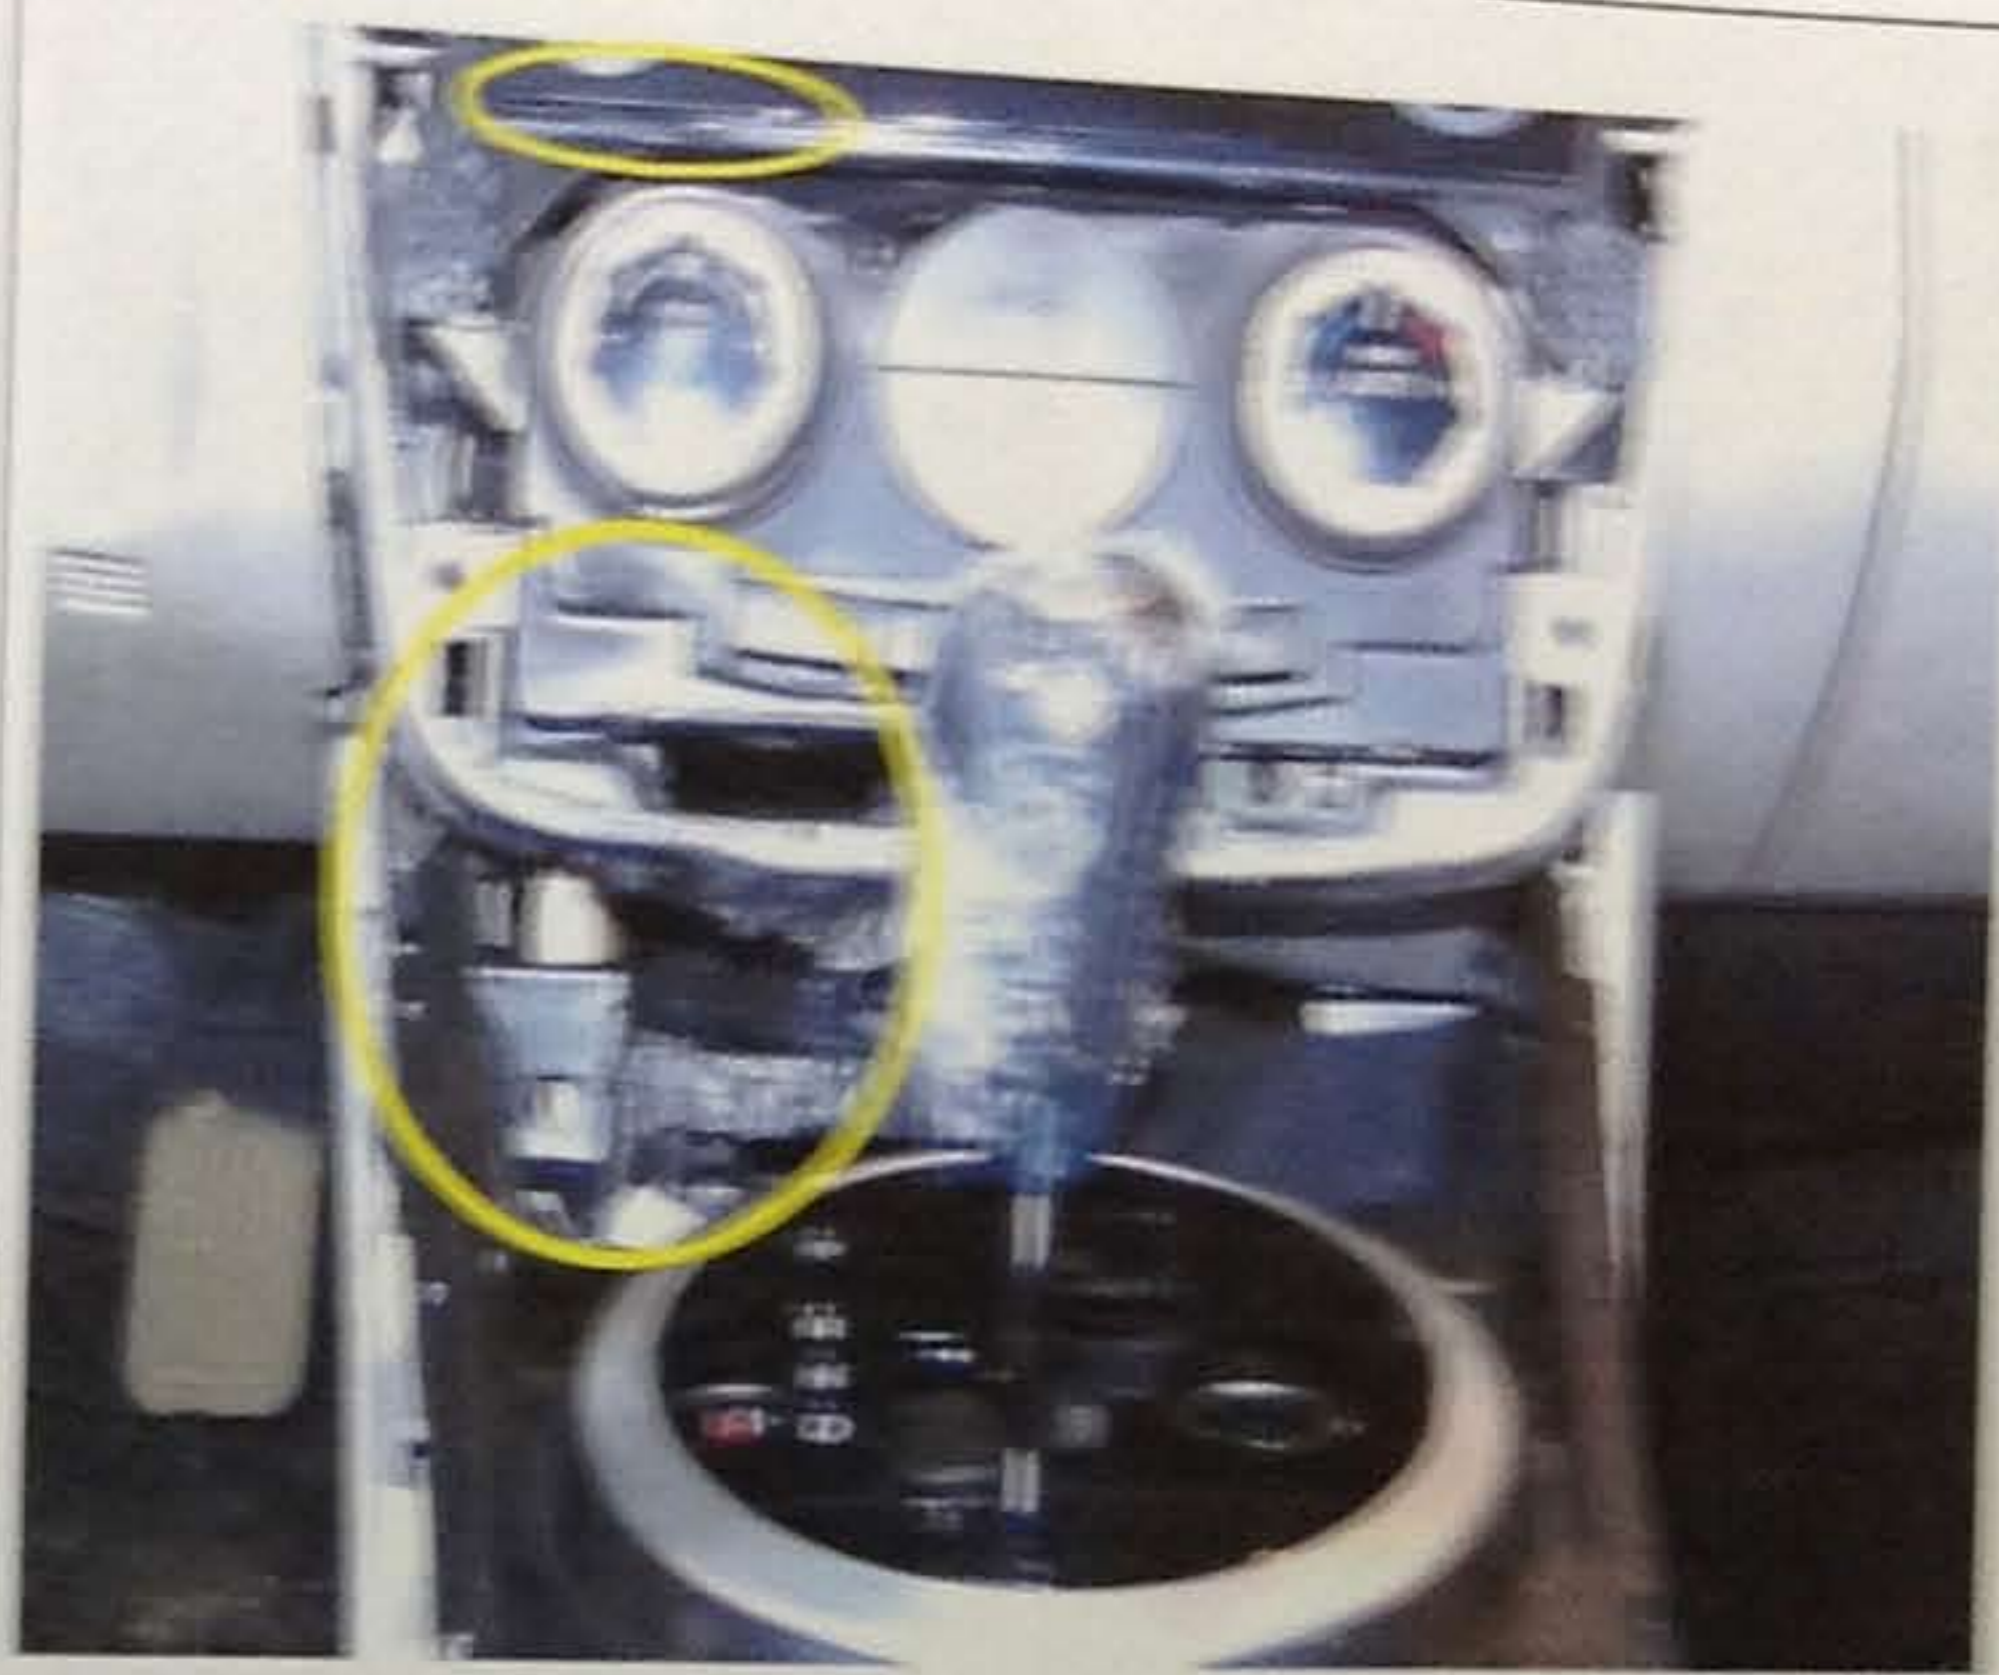
Фото № 6. Общий вид центральной консоли автомобиля со следами термическим повреждений.

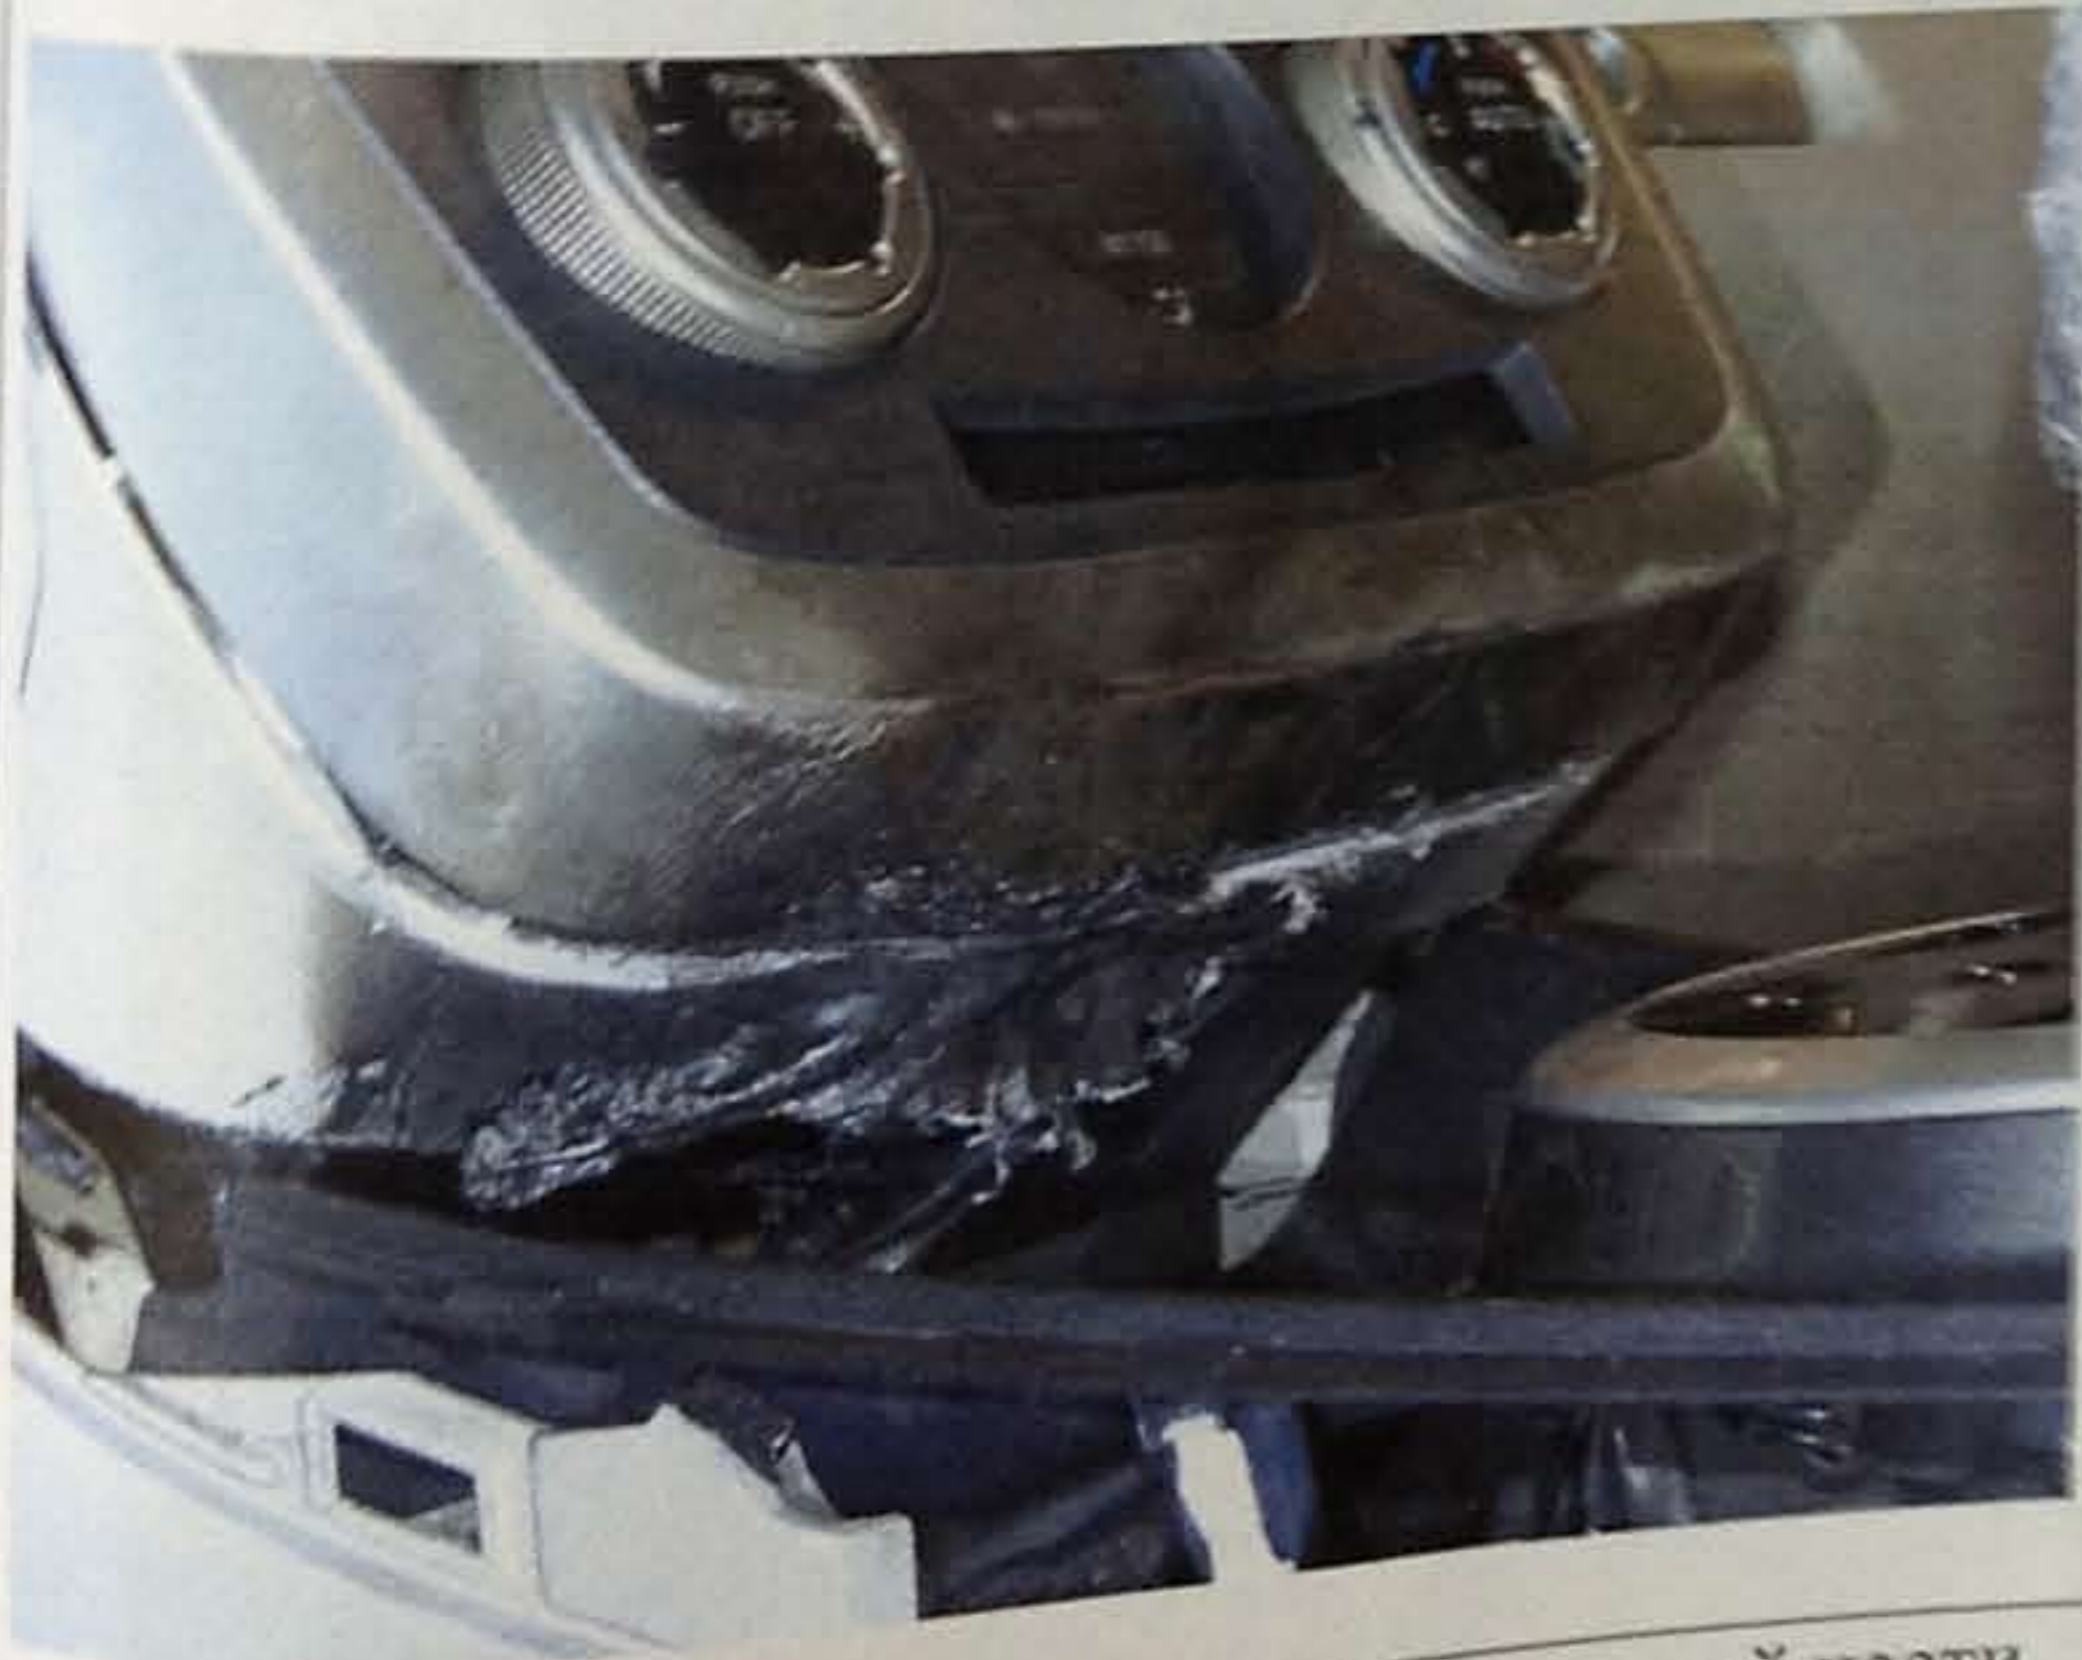
Фото № 7. Вид с лева нижней фронтальной части центральной консоли «торпедо» и накладки центральной консоли со следами переугливания пластика.

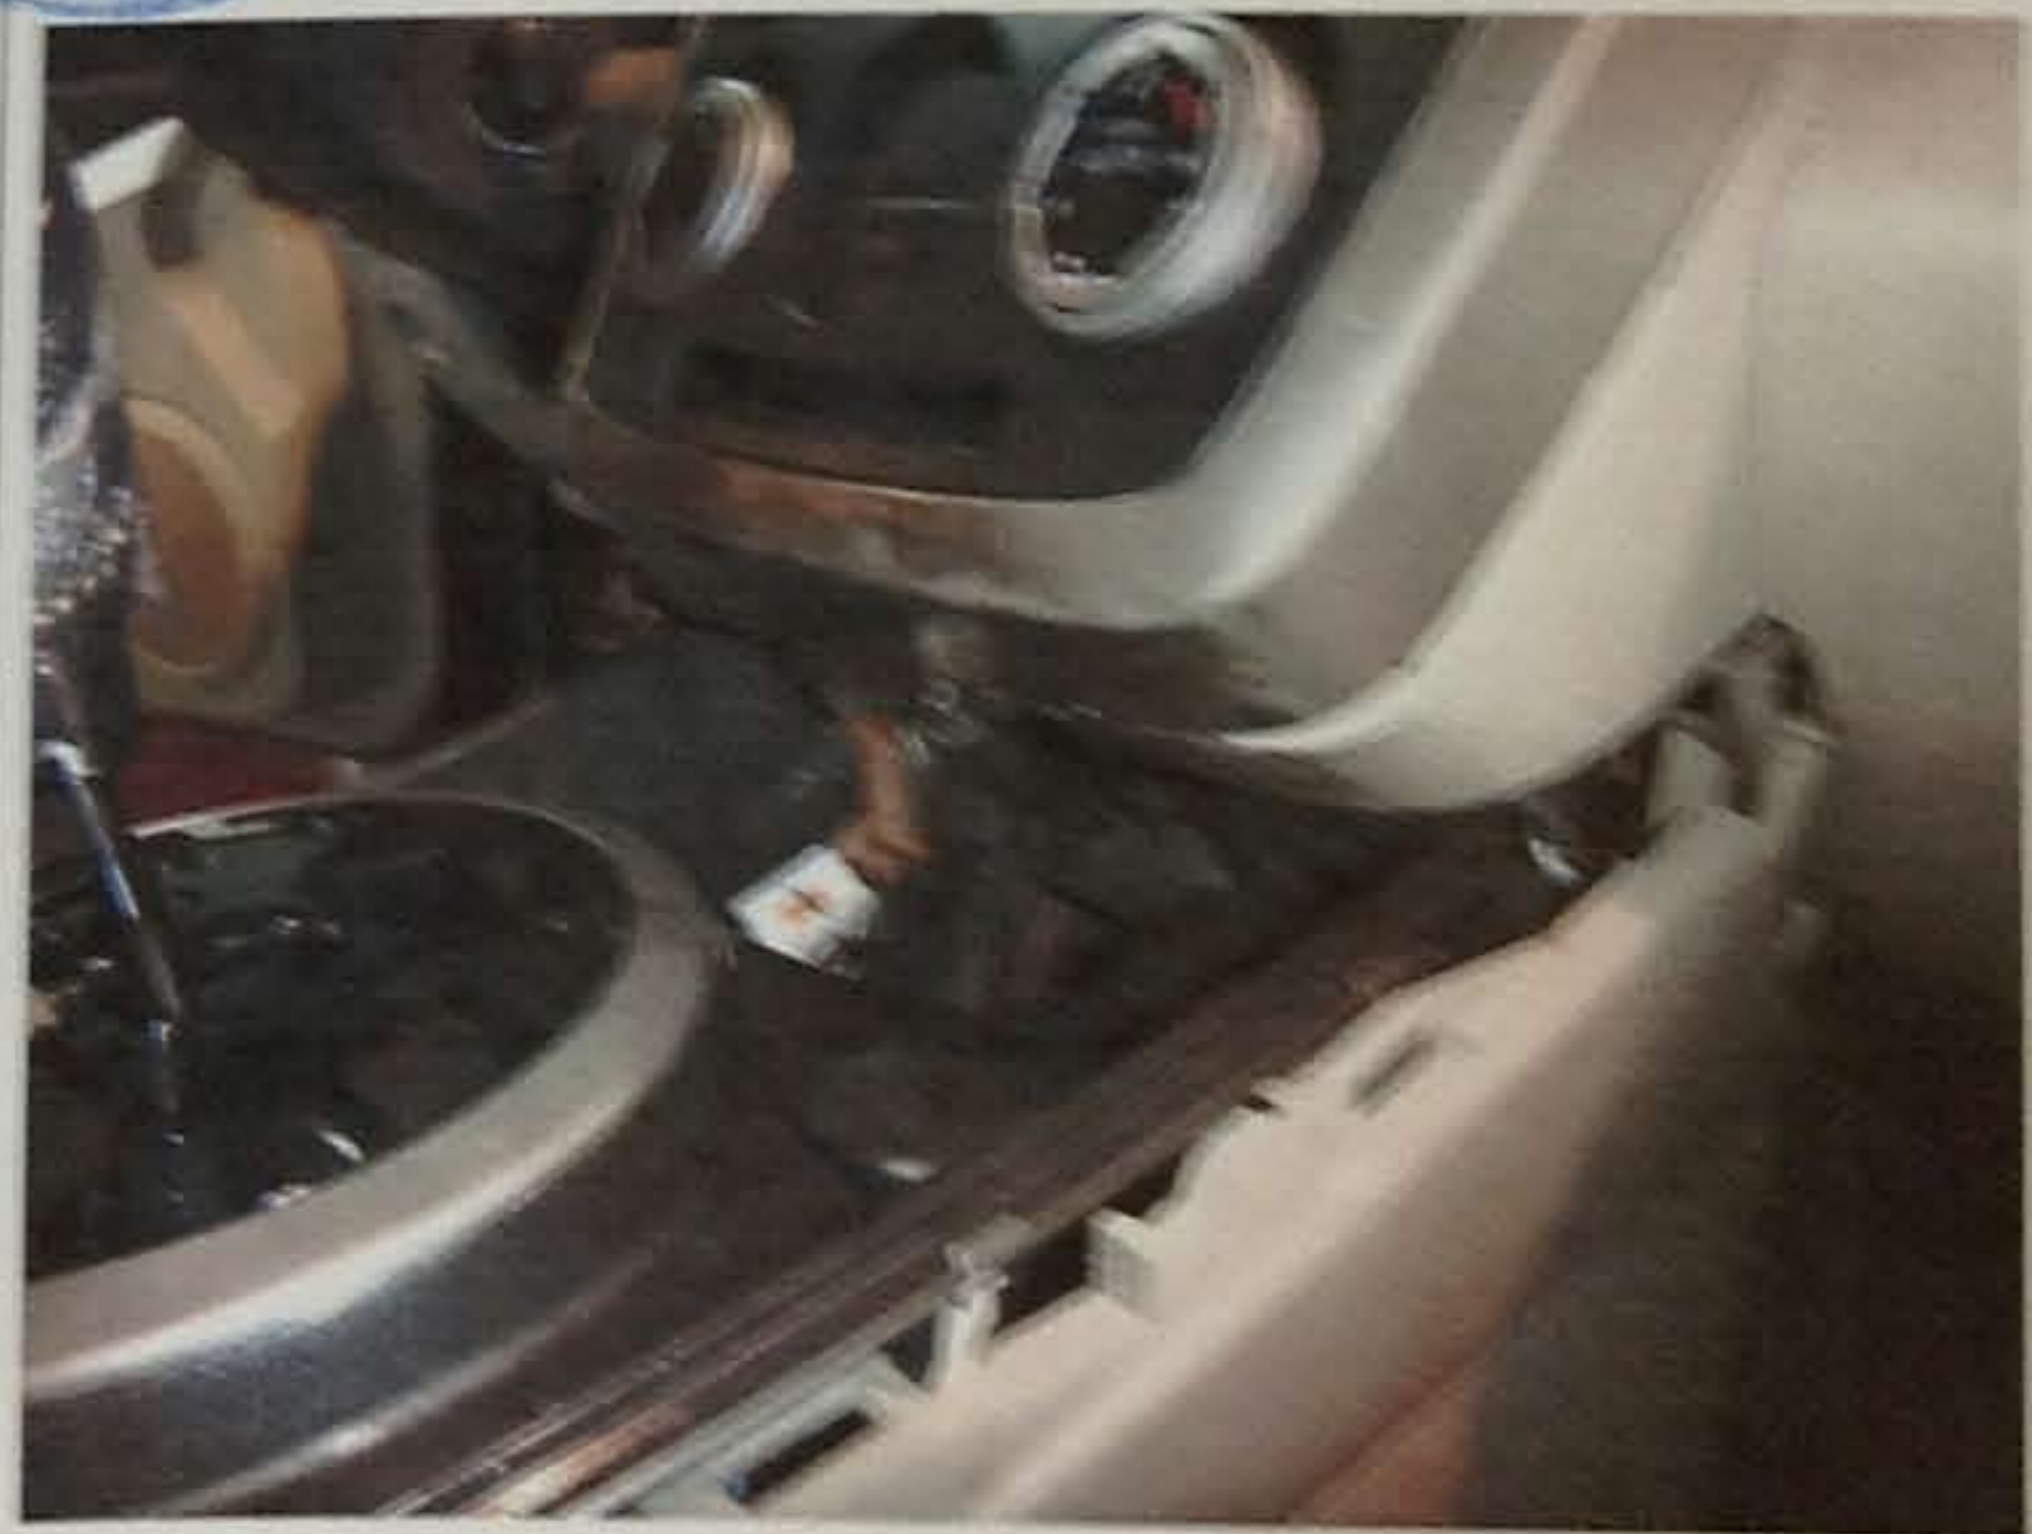
Фото №8. Вид с права нижней фронтальной части центральной консоли «торпедо» и накладки центральной консоли со следами переугливания пластика.

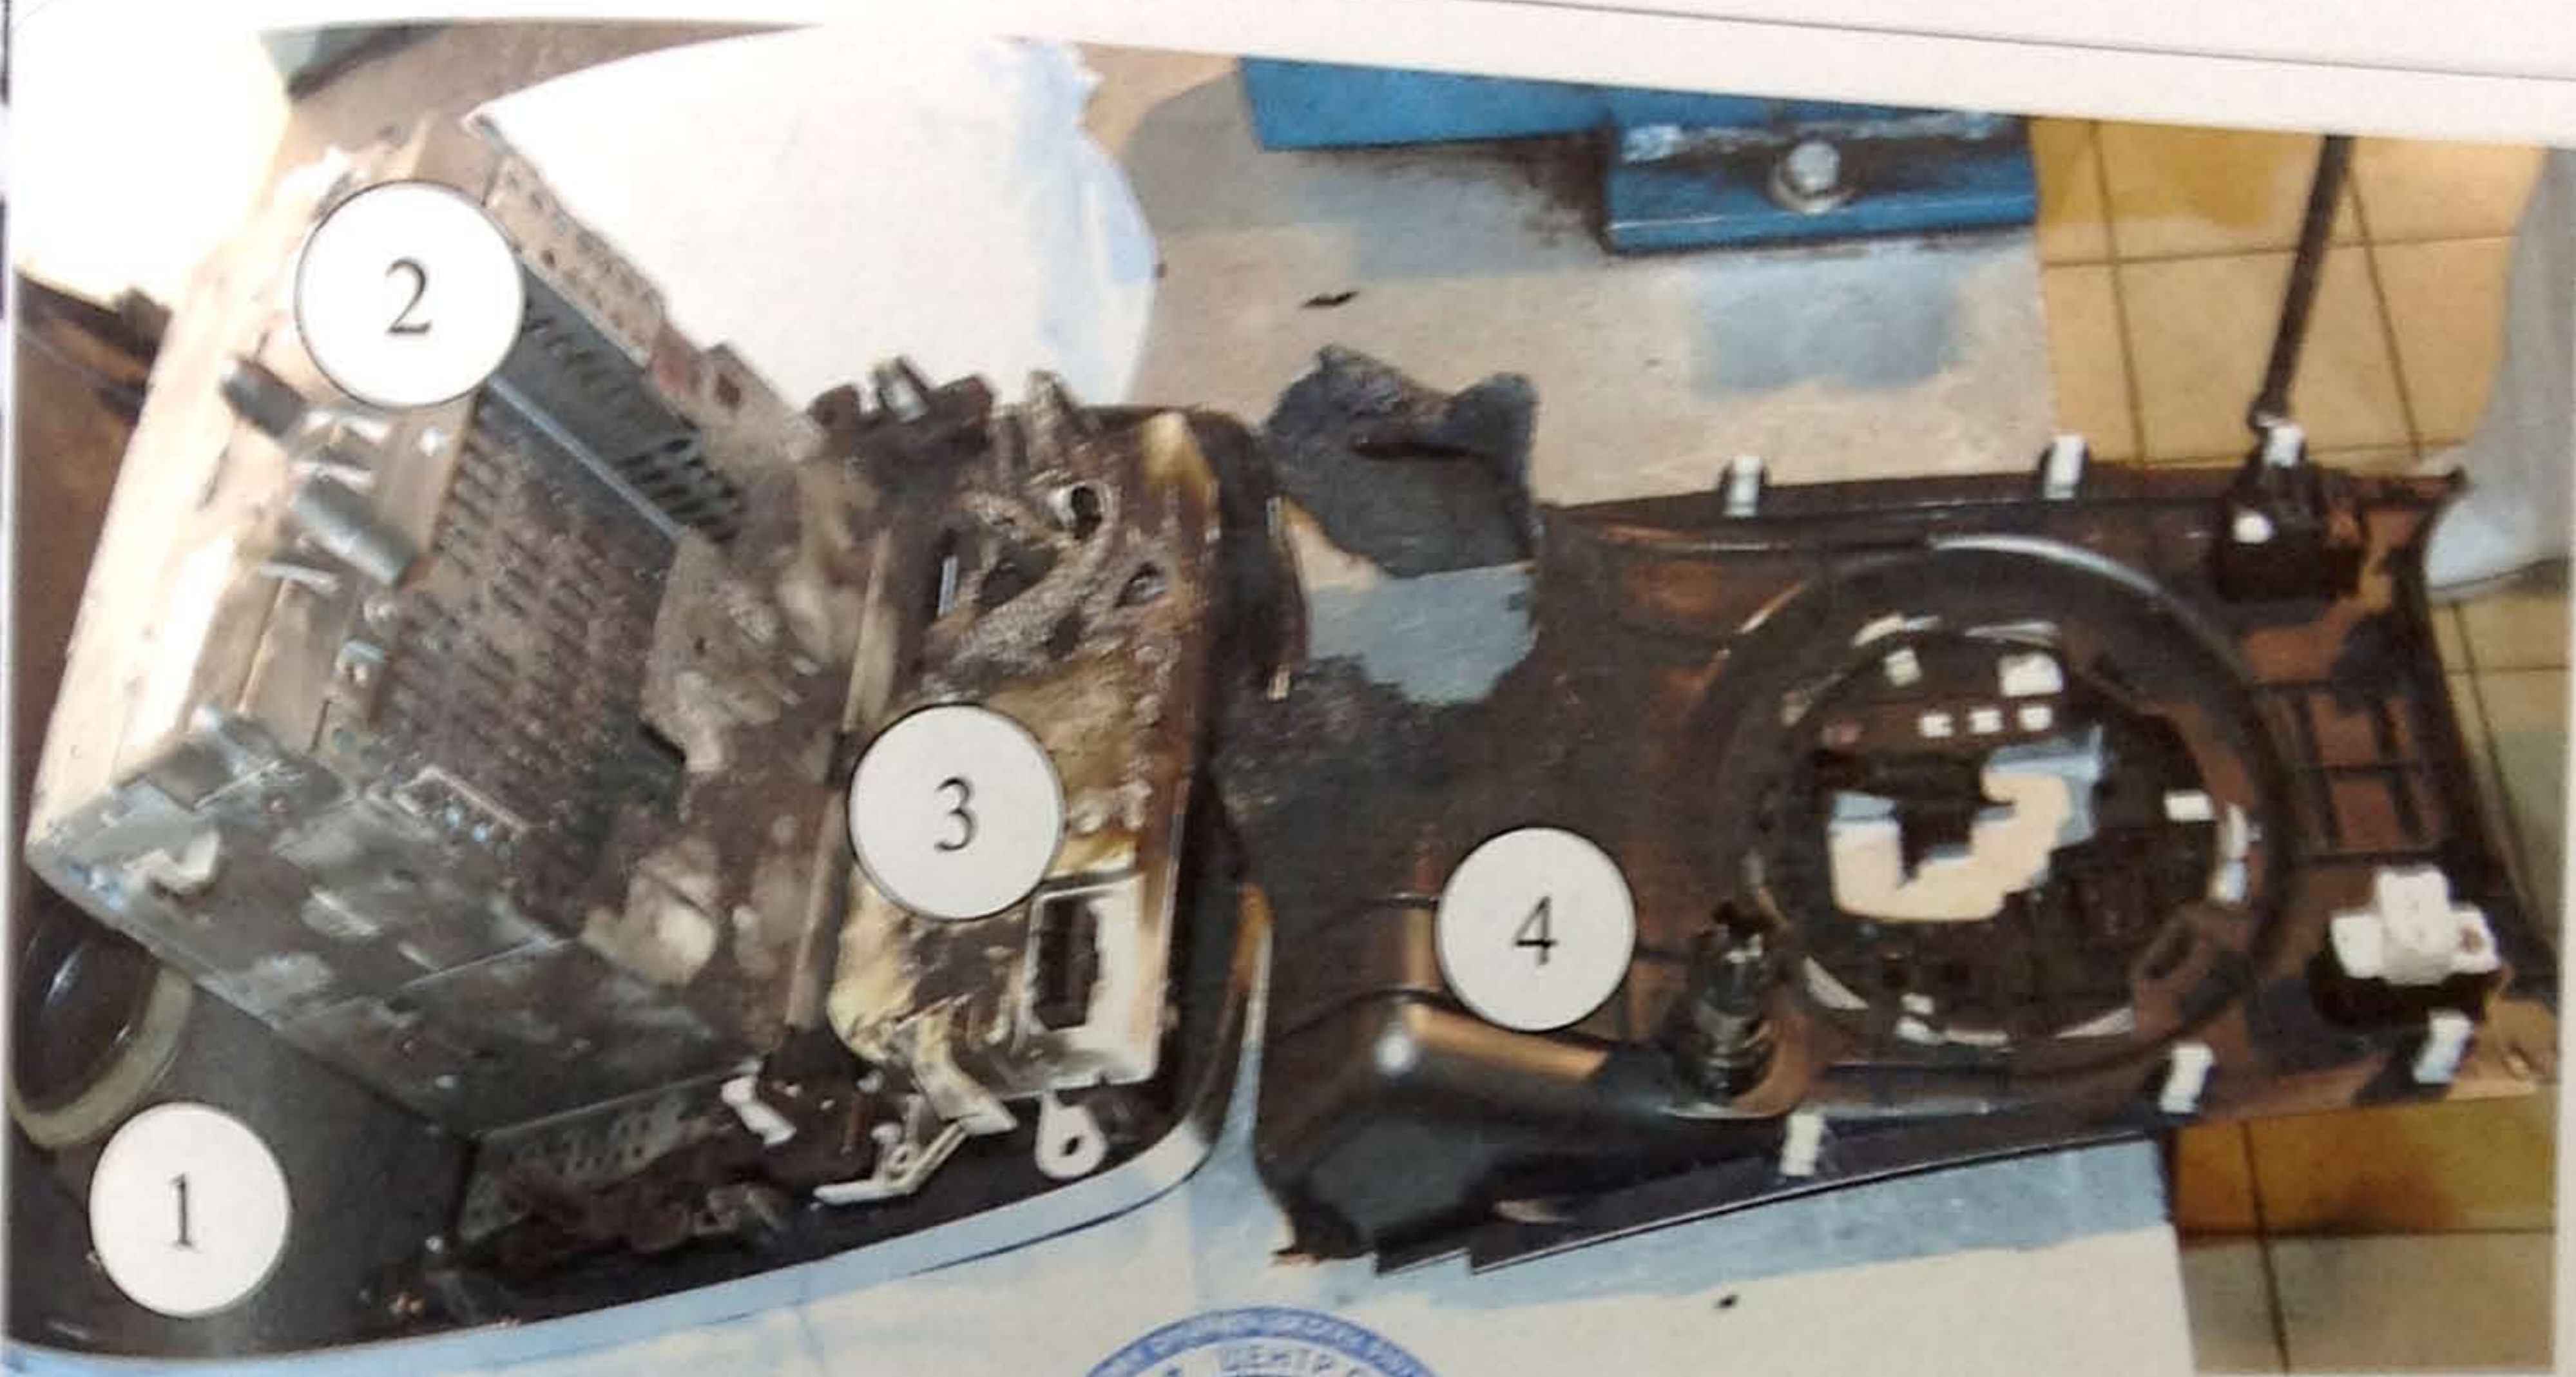
Фото №16. 1- накладка центральной консоли. 2- нижняя часть головного устройства аудиосистемы. 3- обратная сторона блока управления климат-контроля. 4- верхняя накладка нижней центральной консоли. Вид с обратной стороны.

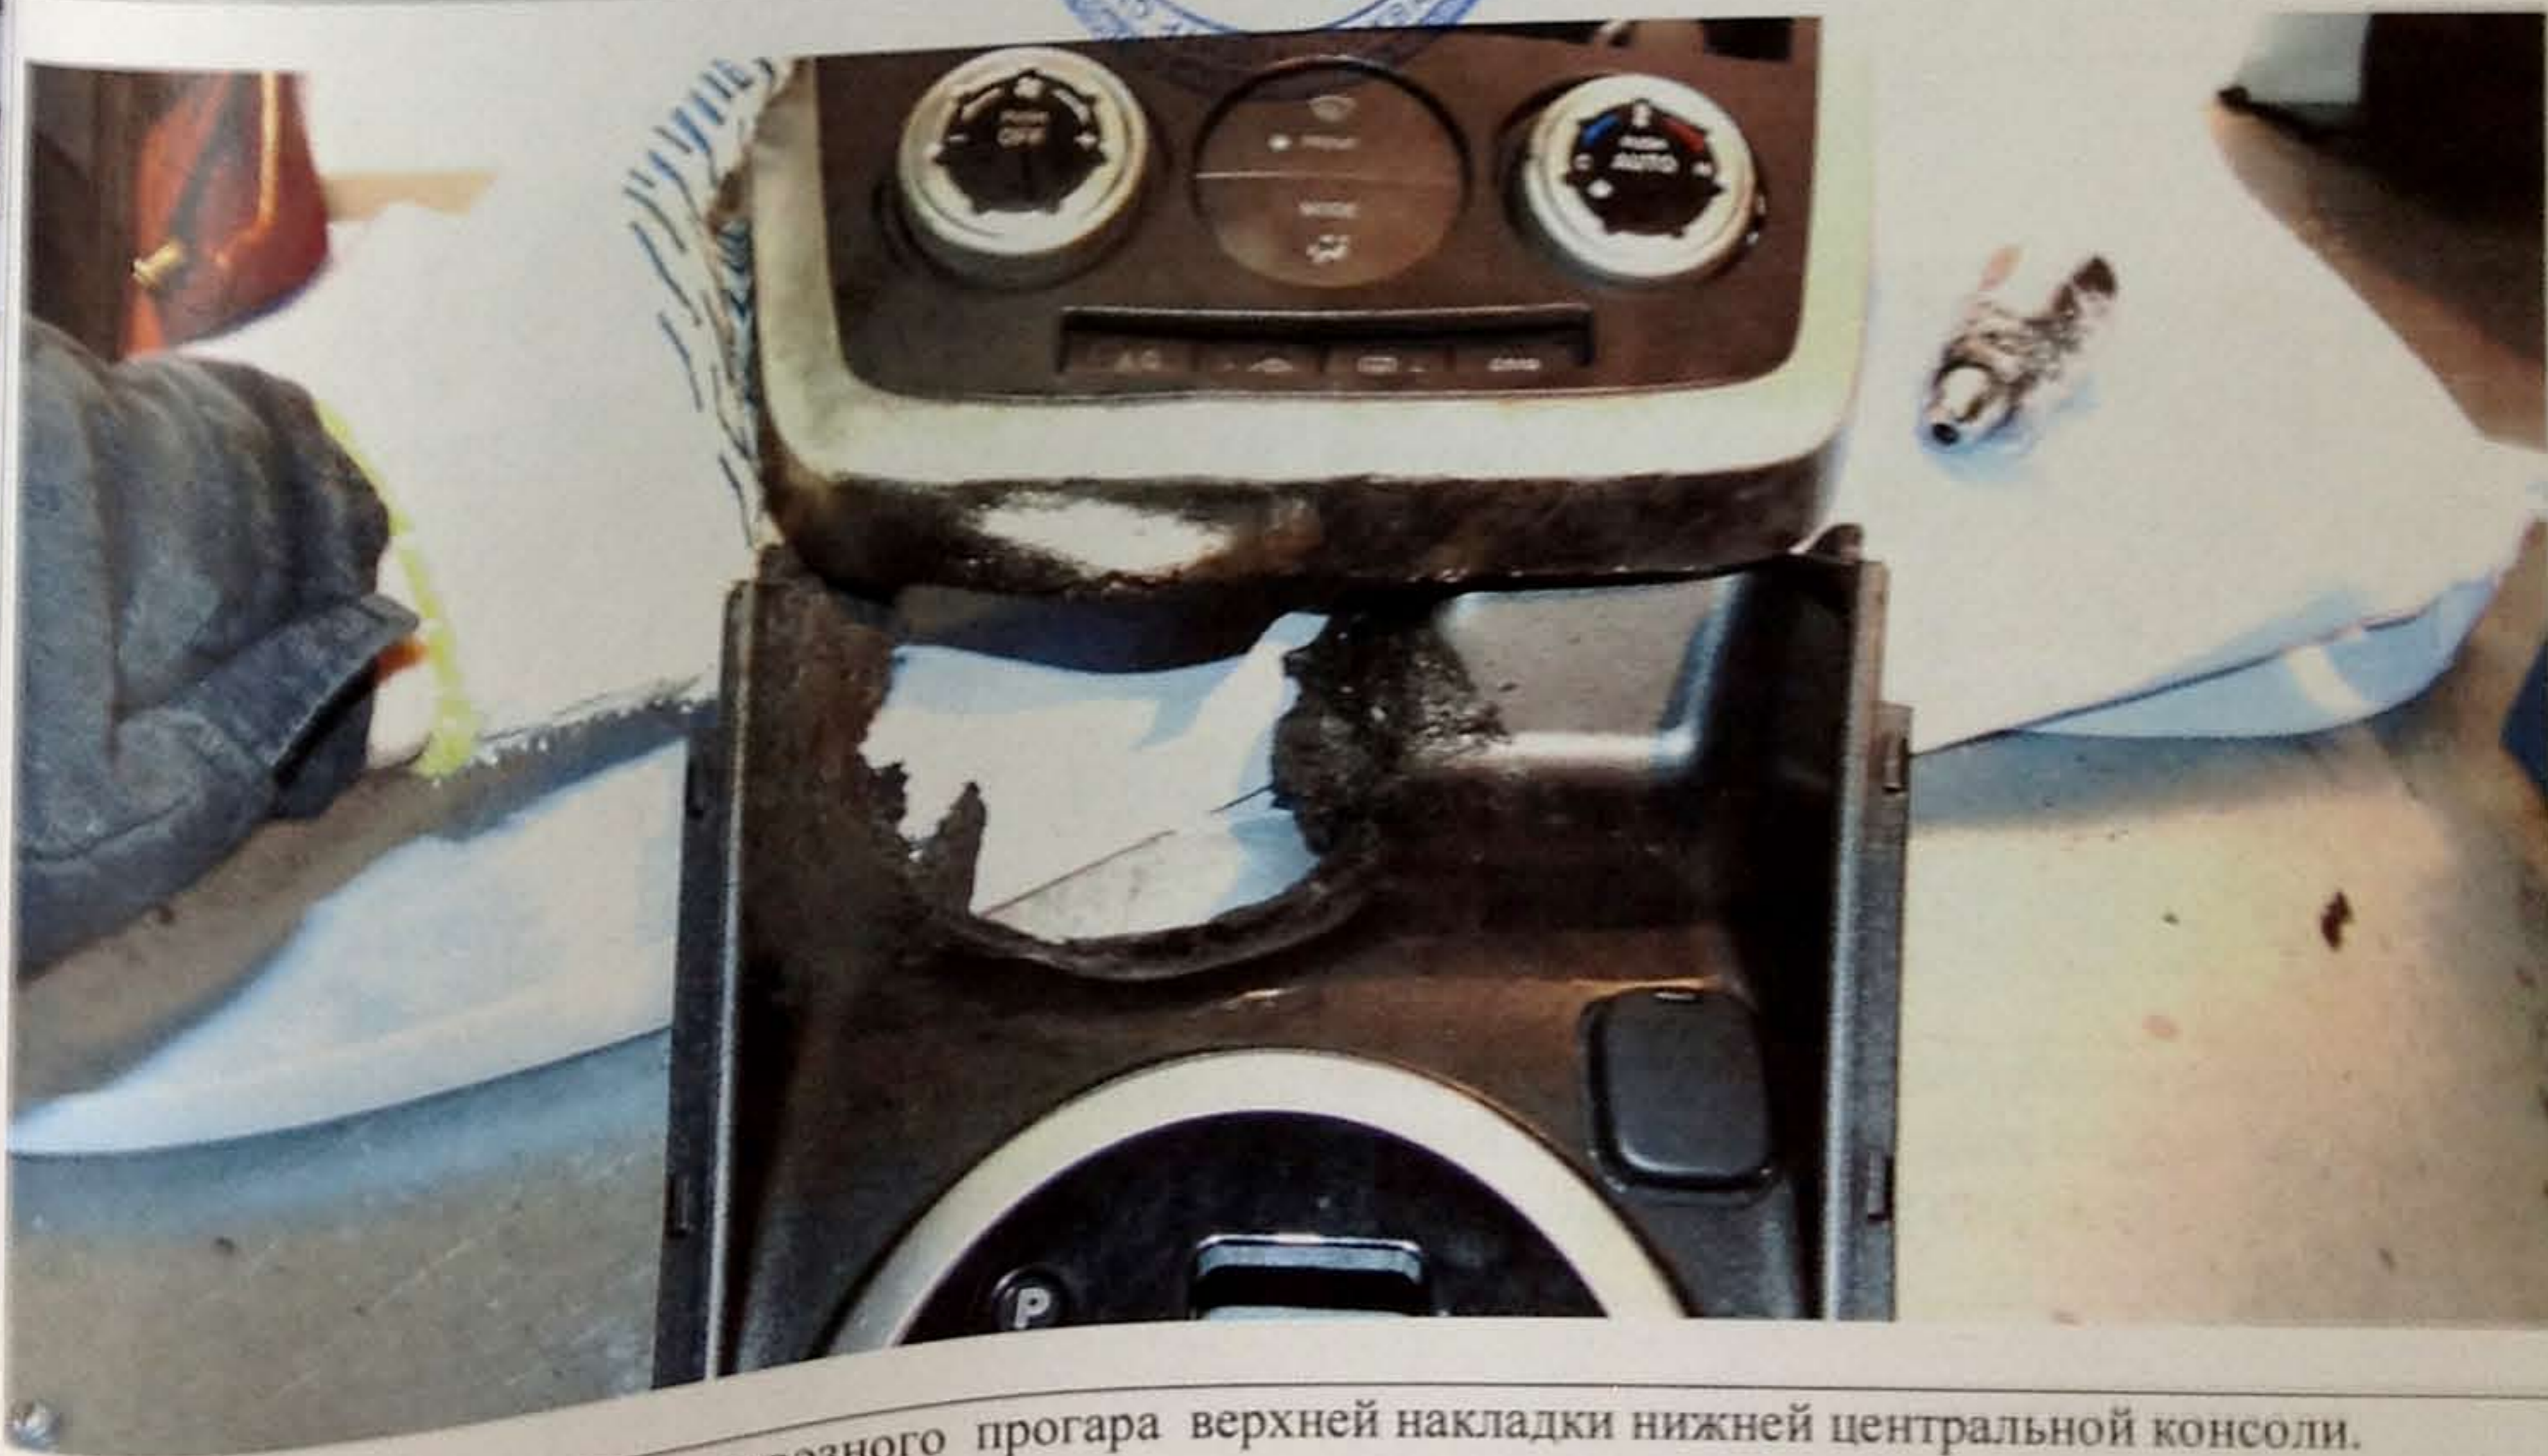
Фото №17. Вид локального сквозного прогара верхней накладки нижней центральной консоли.
