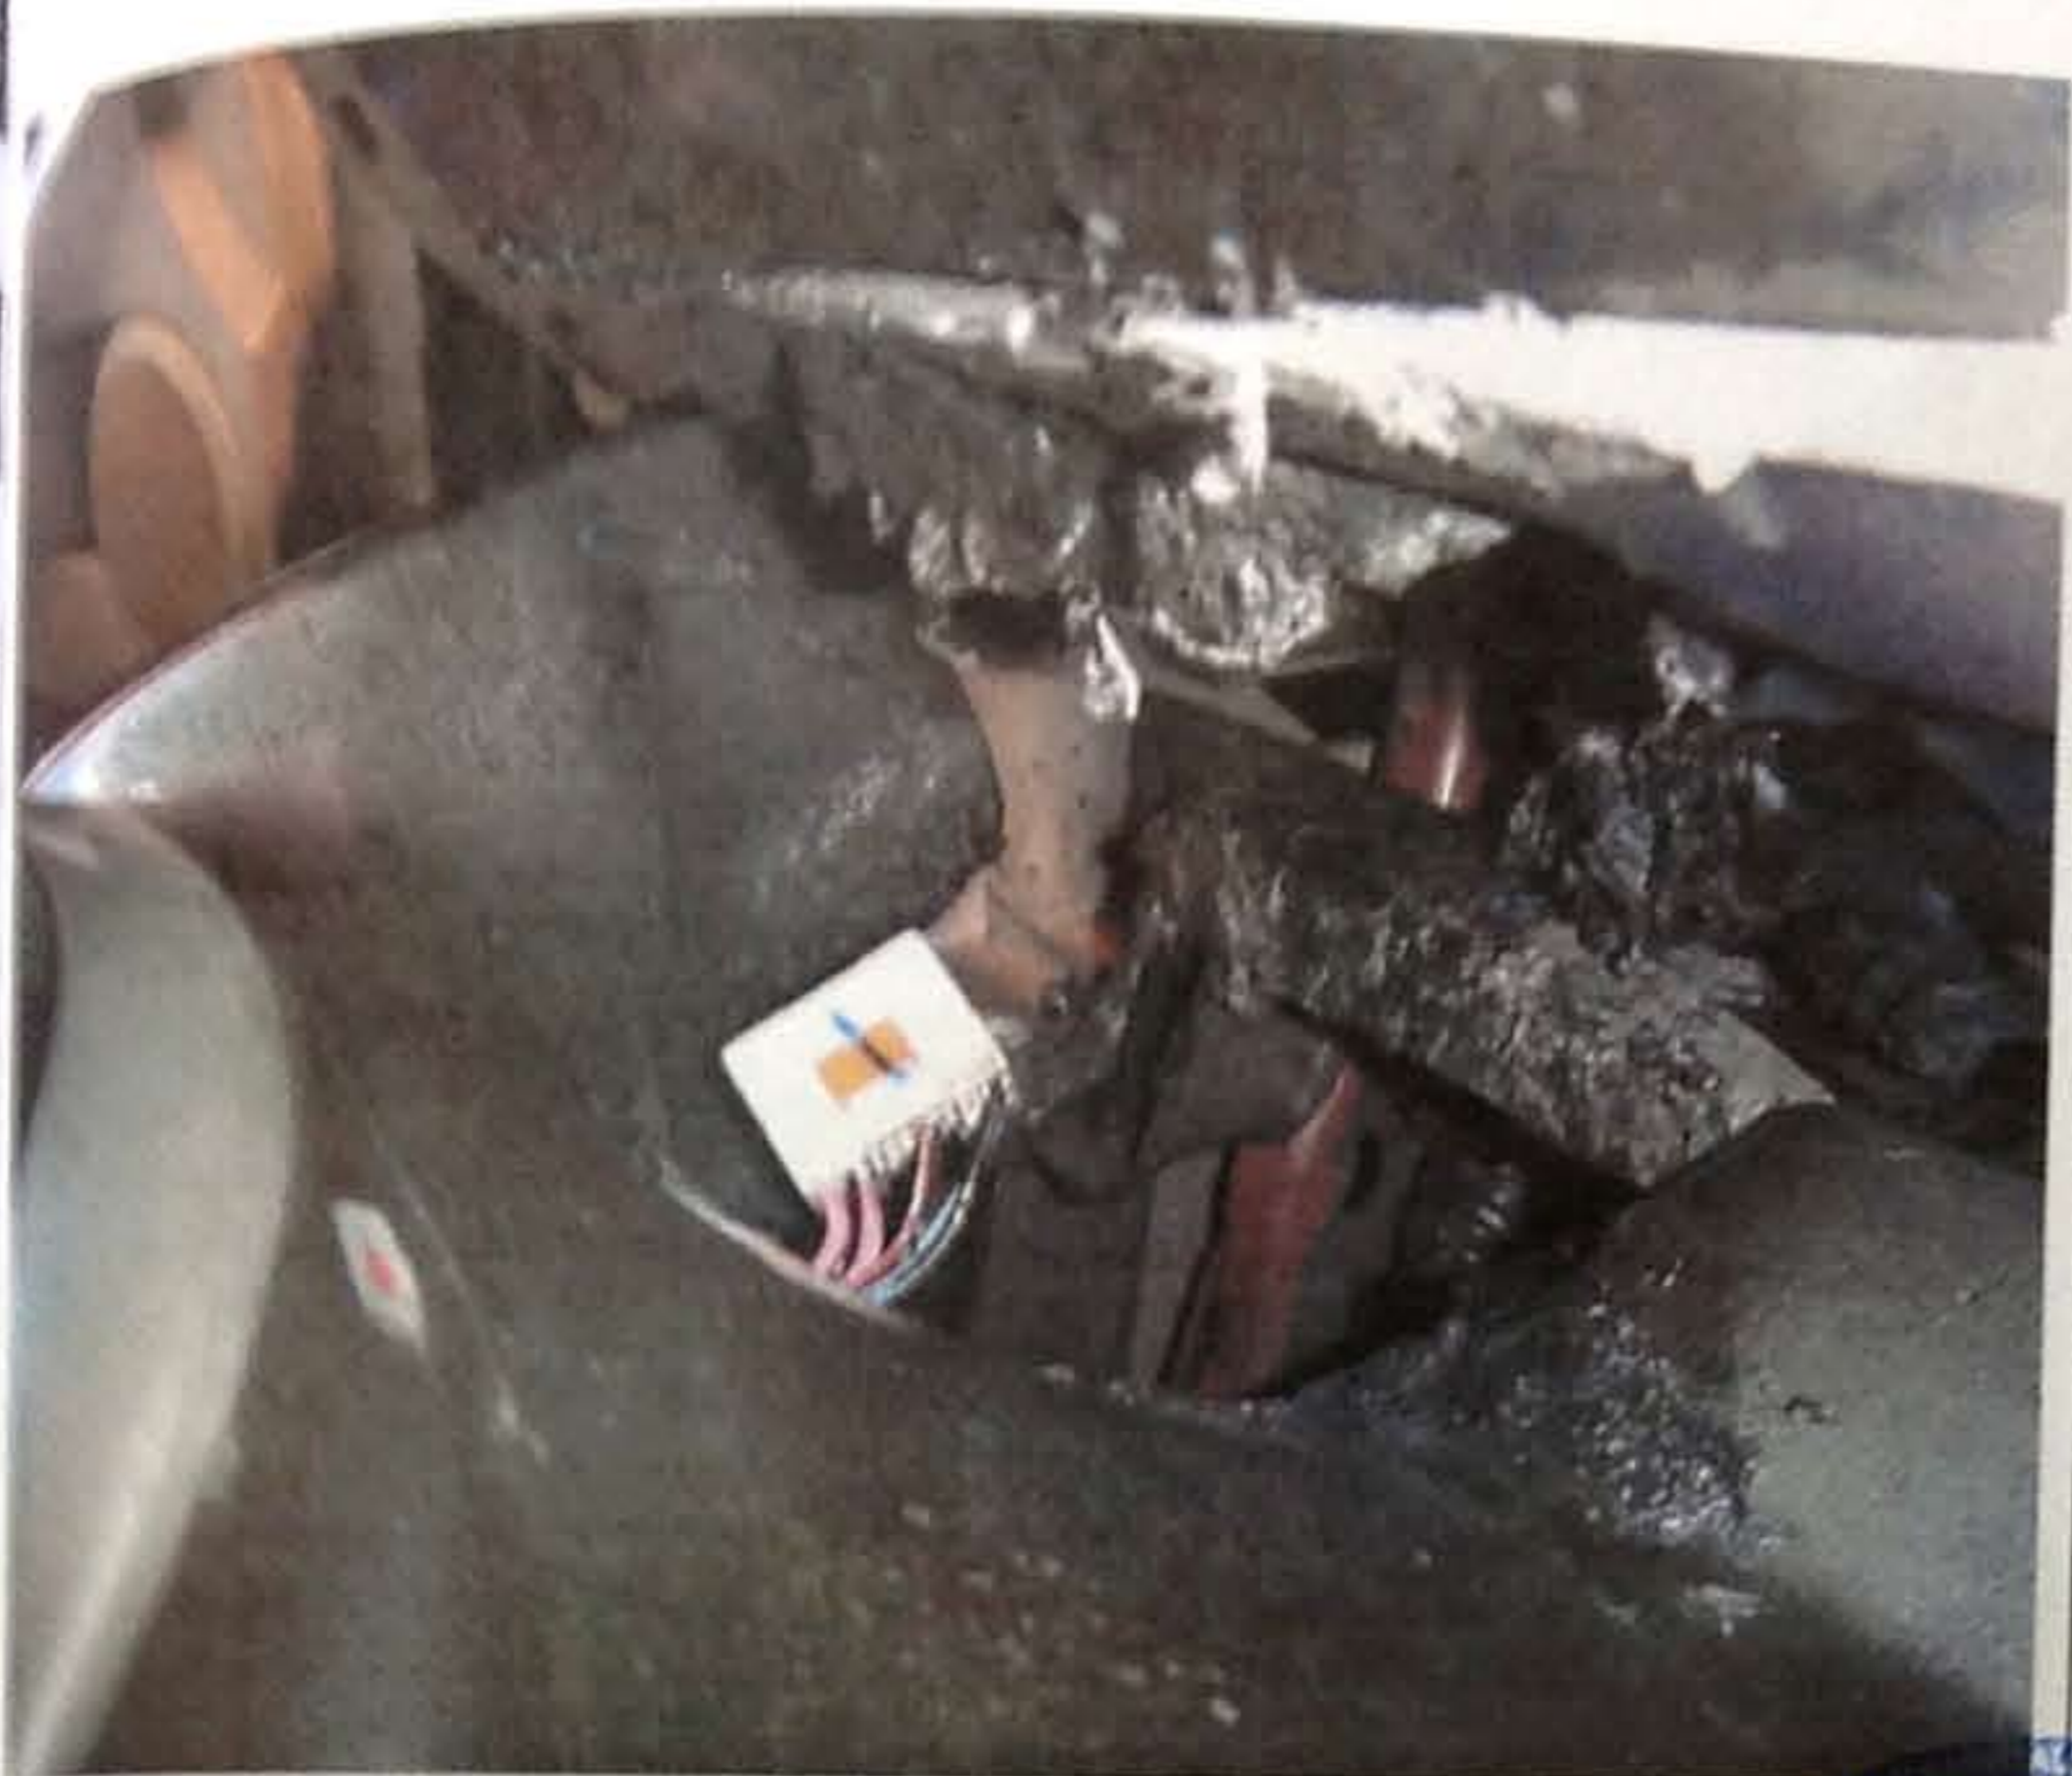
Фото №9. Сквозной прогар верхней накладке нижней центральной консоли. Вид с права.

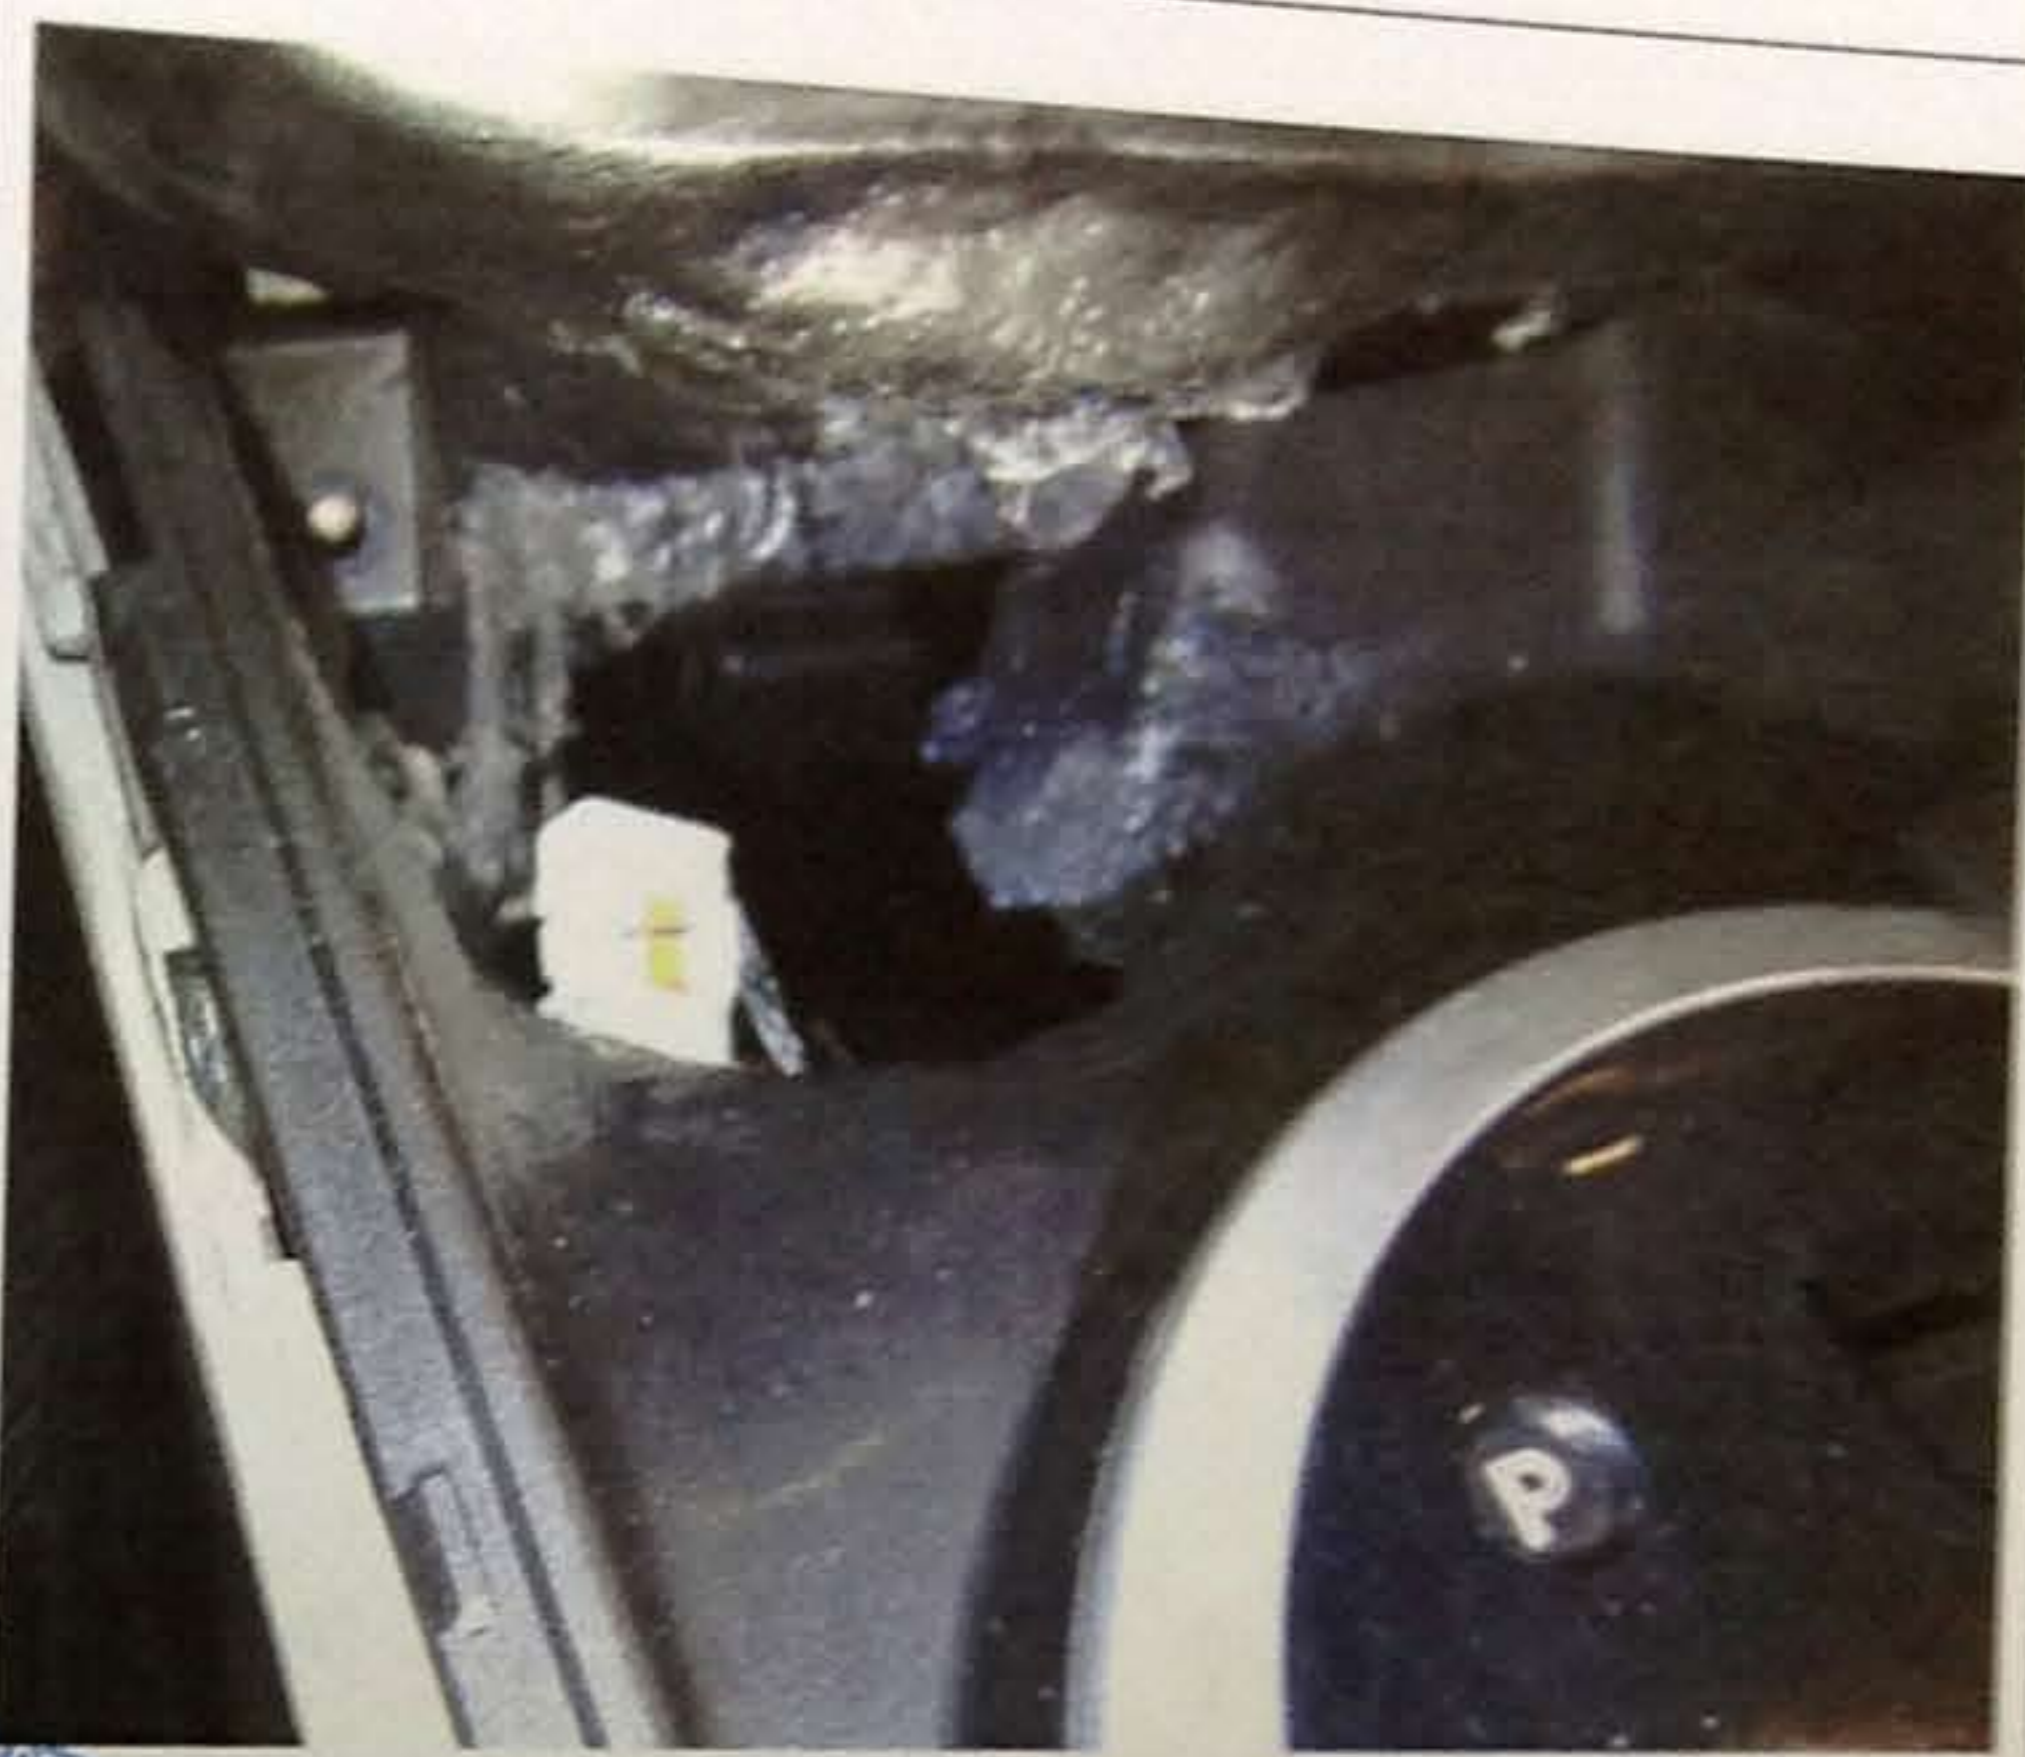
Фото № 10. Сквозной прогар верхней накладке нижней центральной консоли (место для хранения мелких вещей). Вид слева.

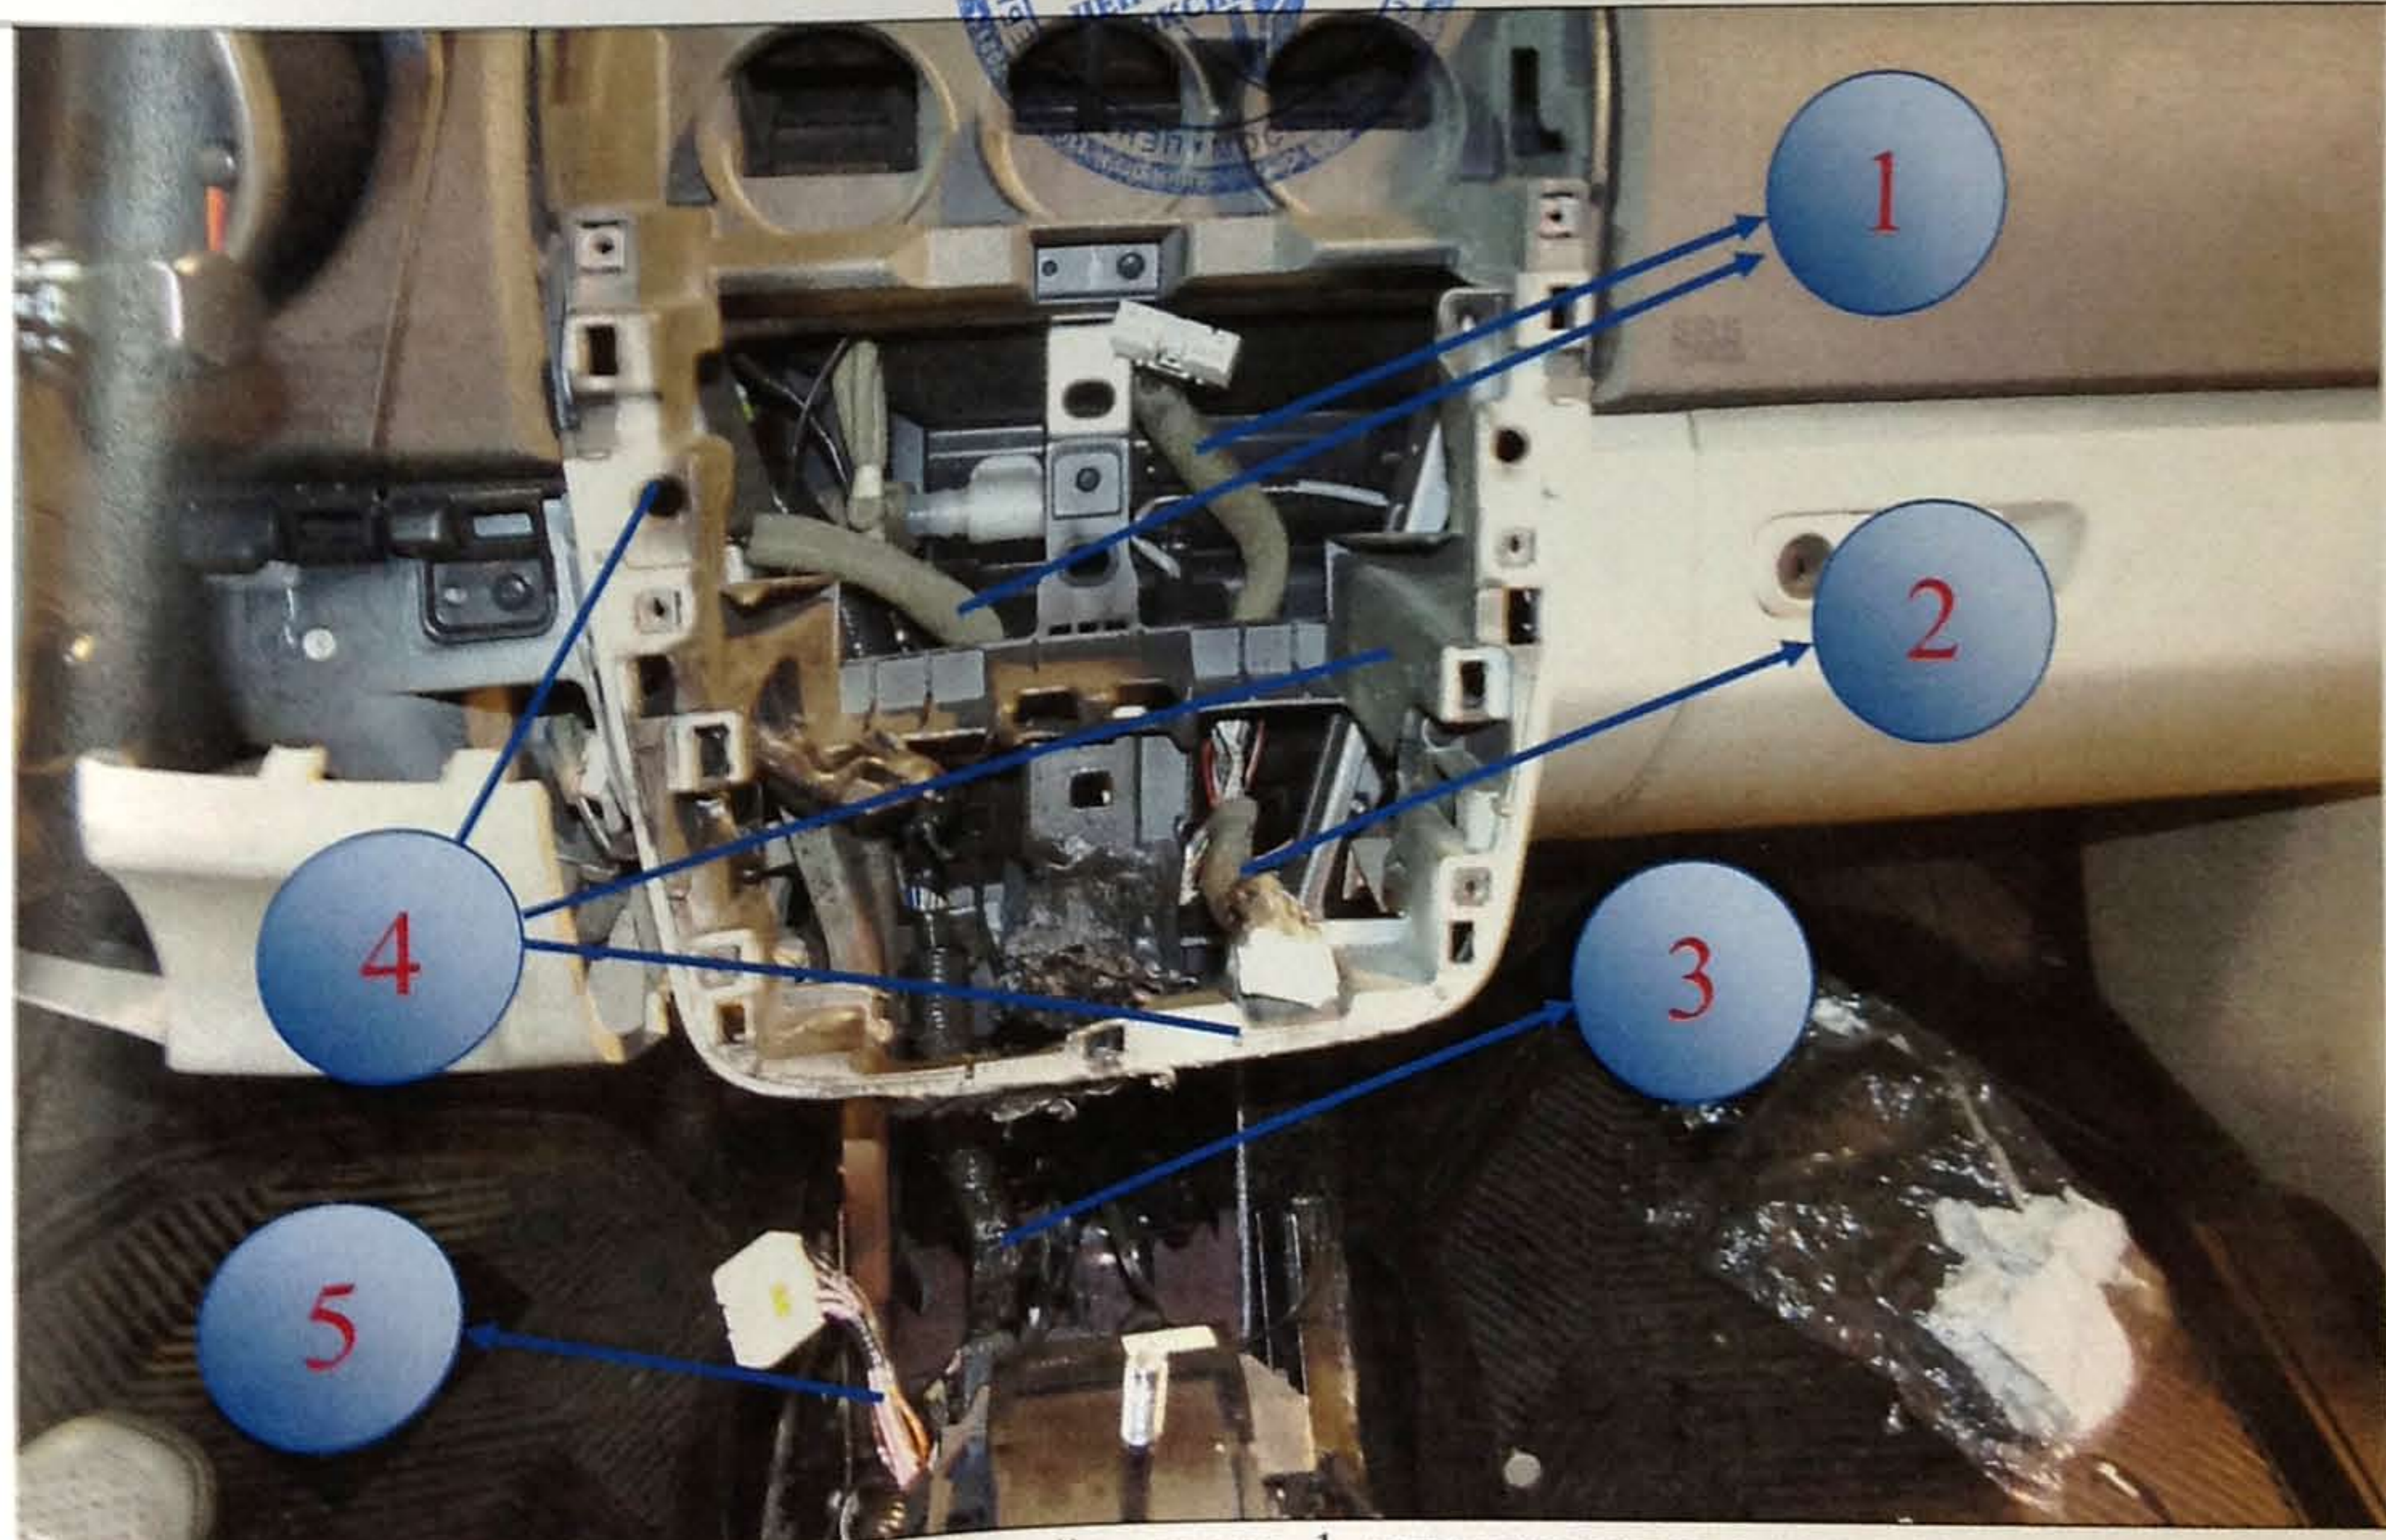
Фото № 11. Общий вид основания центральной консоли. 1- жгут проводов с разъемом подключения головного устройства аудио системы. 2- жгут проводов с разъемом подключения блока управления климат –контролем. 3- наружная изоляция жгута проводов нижней центральной консоли. 4- пластиковое основание центральной консоли. 5- жгут проводов с разъемом для подключения электрооборудования нижней центральной консоли.
